## 漳平市人民政府 关于漳平西园福建兴华钢铁有限公司 “11·9”一般机械伤害事故调查报告的批复

# 漳平西园福建兴华钢铁有限公司 “11·9”一般机械伤害事故调查报告

**漳平西园福建兴华钢铁有限公司**  
**“11.9”一般机械伤害事故技术分析报告**

# “11.9”一般机械伤害事故技术分析报告

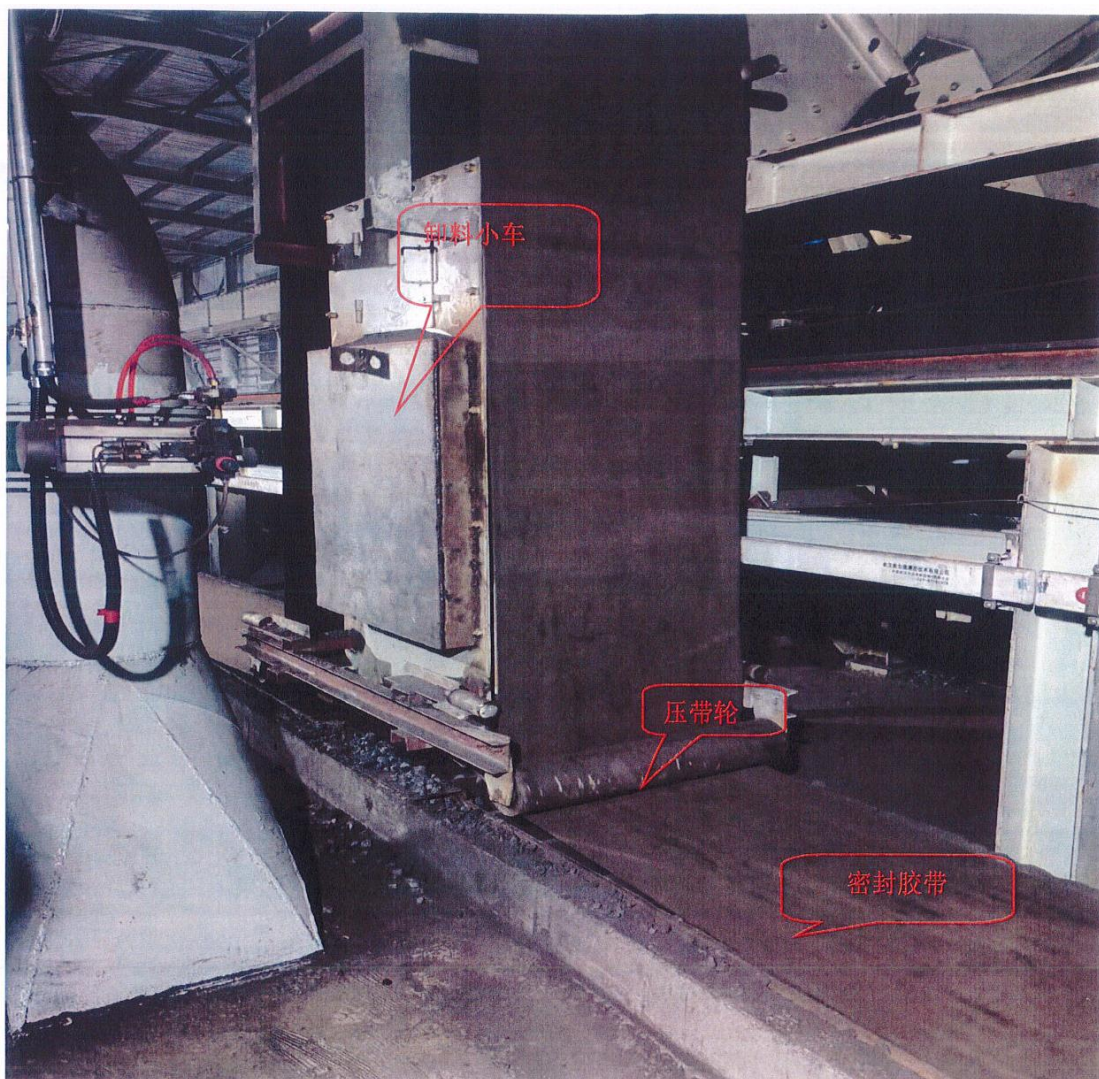
事故现场为福建兴华钢铁有限公司原料车间矿槽五层，事故所在工序为矿槽系统，事故所在地点为TK201 3#仓烧结矿槽卸料小车<sup>⑥附件</sup>，详见下图。

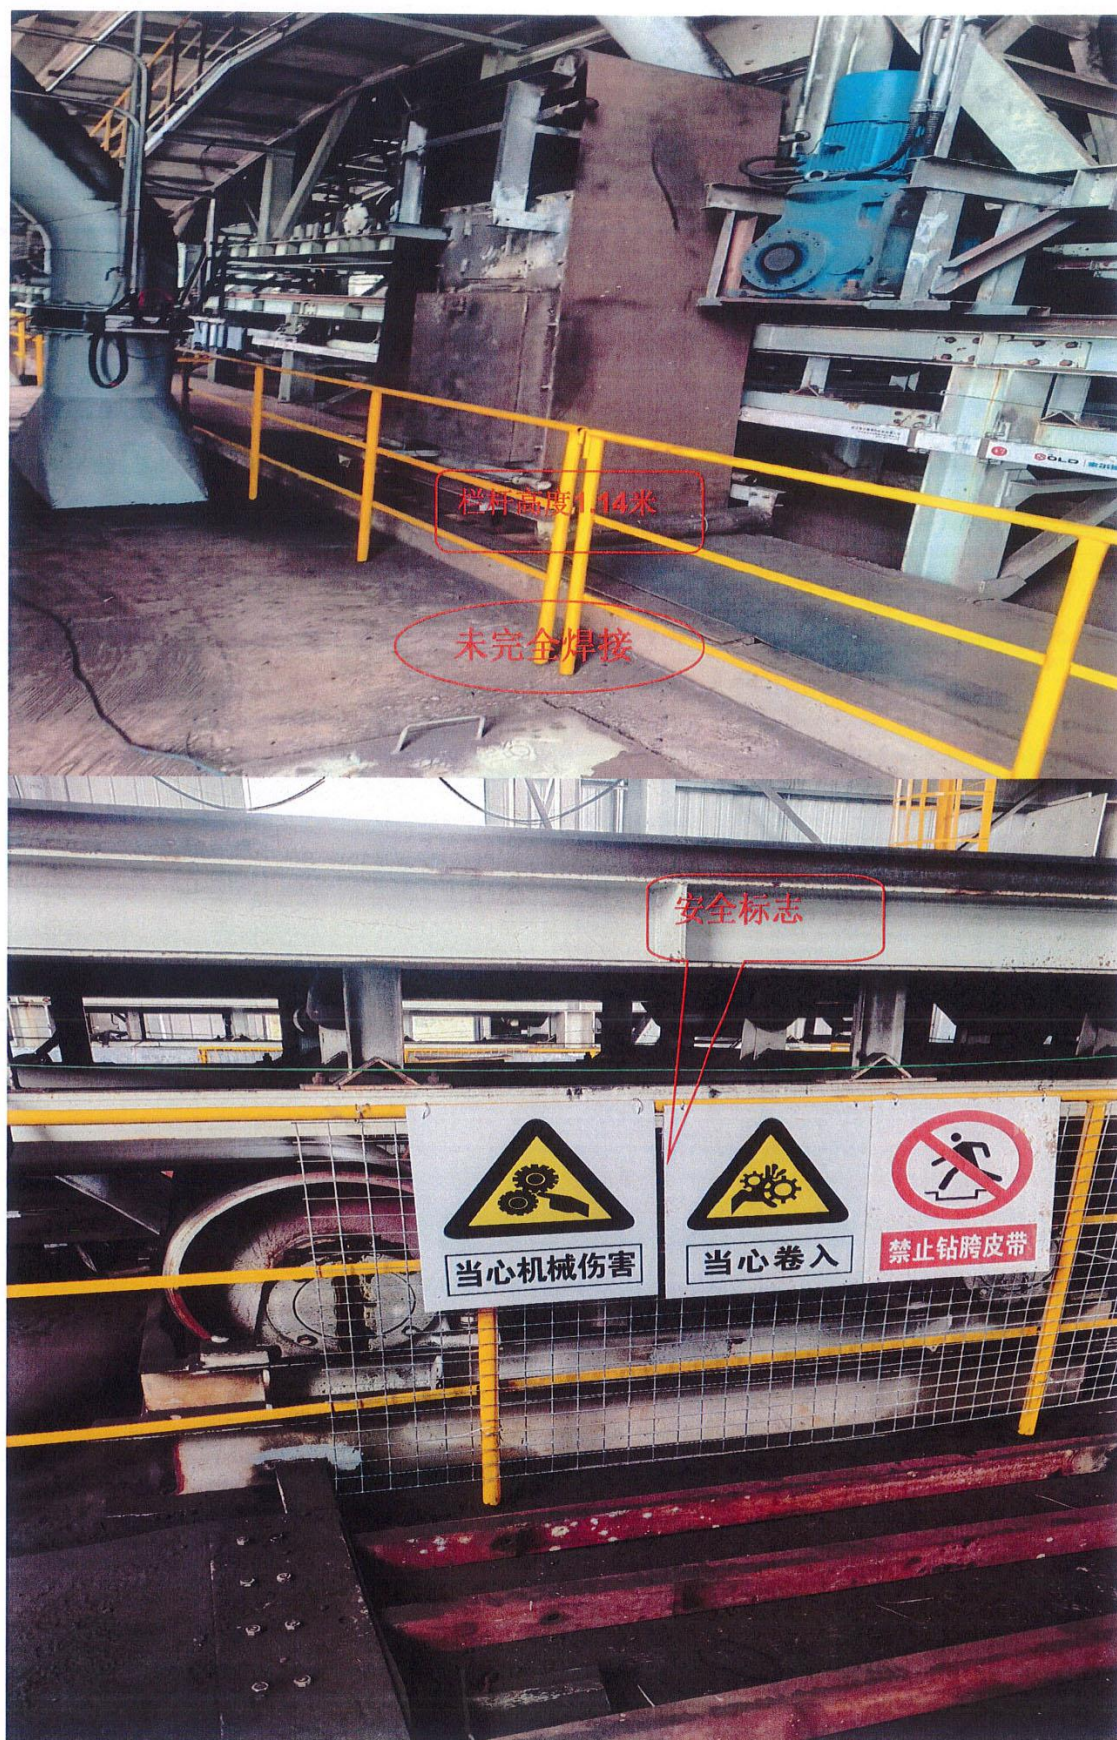
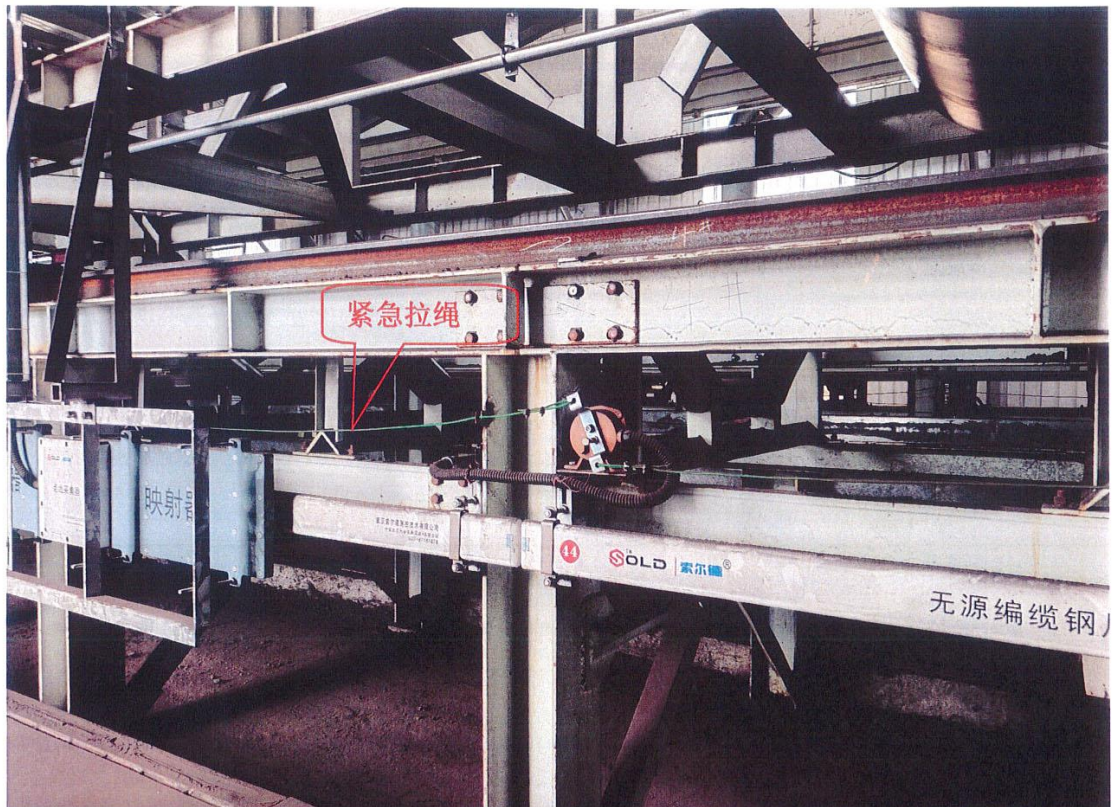
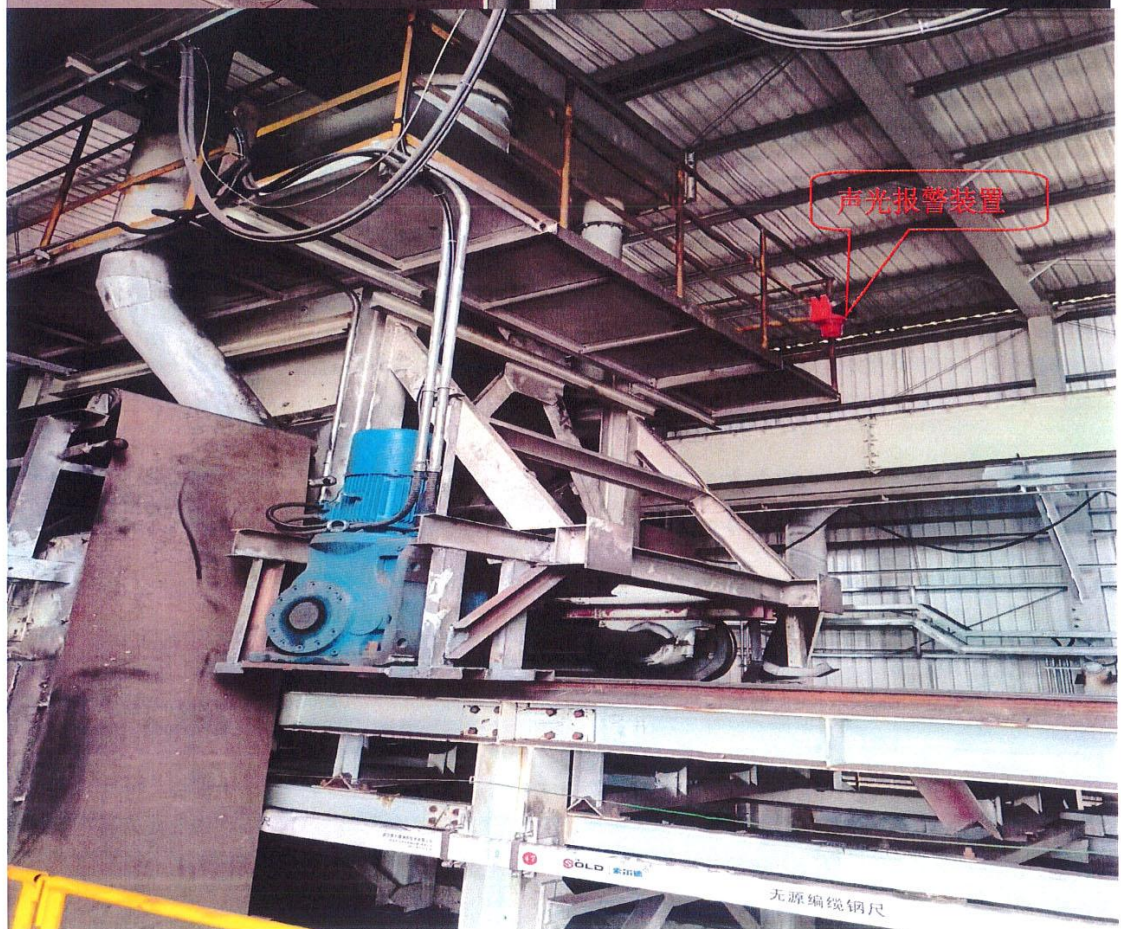
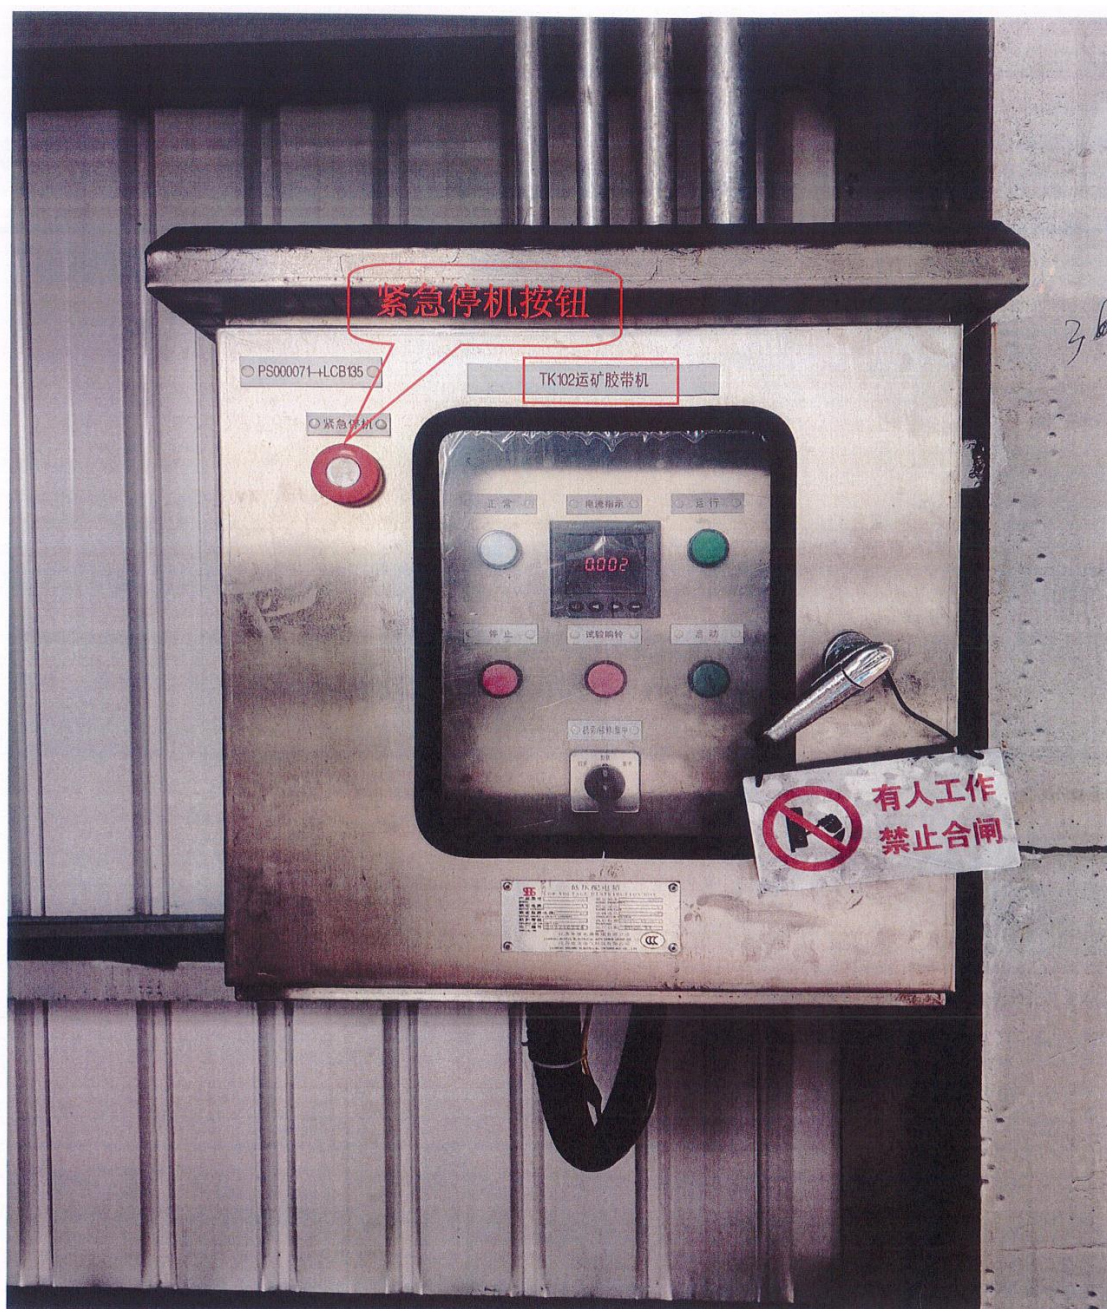
原料工段高炉矿槽 TK201 上料皮带卸料小车事故现场已发生局部改动，事故设备停运，卸料小车停在 3 号仓旁。TK201 上料皮带矿槽靠通道侧安装有黄色防护围栏（部分位置未完全焊接），围栏高度为 1.14 米，北端入口处的围栏上悬挂有“当心机械伤害”、“当心卷入”、“禁止钻跨皮带”、“当心夹手”、“必须佩戴防尘口罩”、“必须戴安全帽”等安全警示标志，围栏中部设有“当心夹手”警示标志，南端入口处“当心机械伤害”警示标志。TK201 上料皮带上皮输送机卸料平台安装有声光报警装置，该声光报警装置在设备启动的同时可发出“设备启动，请注意”的声音。车间北起第 5 根柱子上（2 号仓旁）安装的 TK102 运矿胶带机低压配电柜上设有紧急停机按钮，并有“紧急停机”标识。

1. 完善设备设施安全设施：急救电话及时接线，确保可以正常使用；上料皮带矿槽靠通道侧新增的黄色防护栏未完全焊接的部位及时焊接完成；在新增的急停按钮最接近按钮的周围依据《机械安全 急停装置技术条件》GB/T41349-2022 增加黄色衬托色；新增的声光报警装置，建议设置延时功能，在声光报警装置启动后 20 秒才可启动卸料小车，并应保证声光报警装置声音清

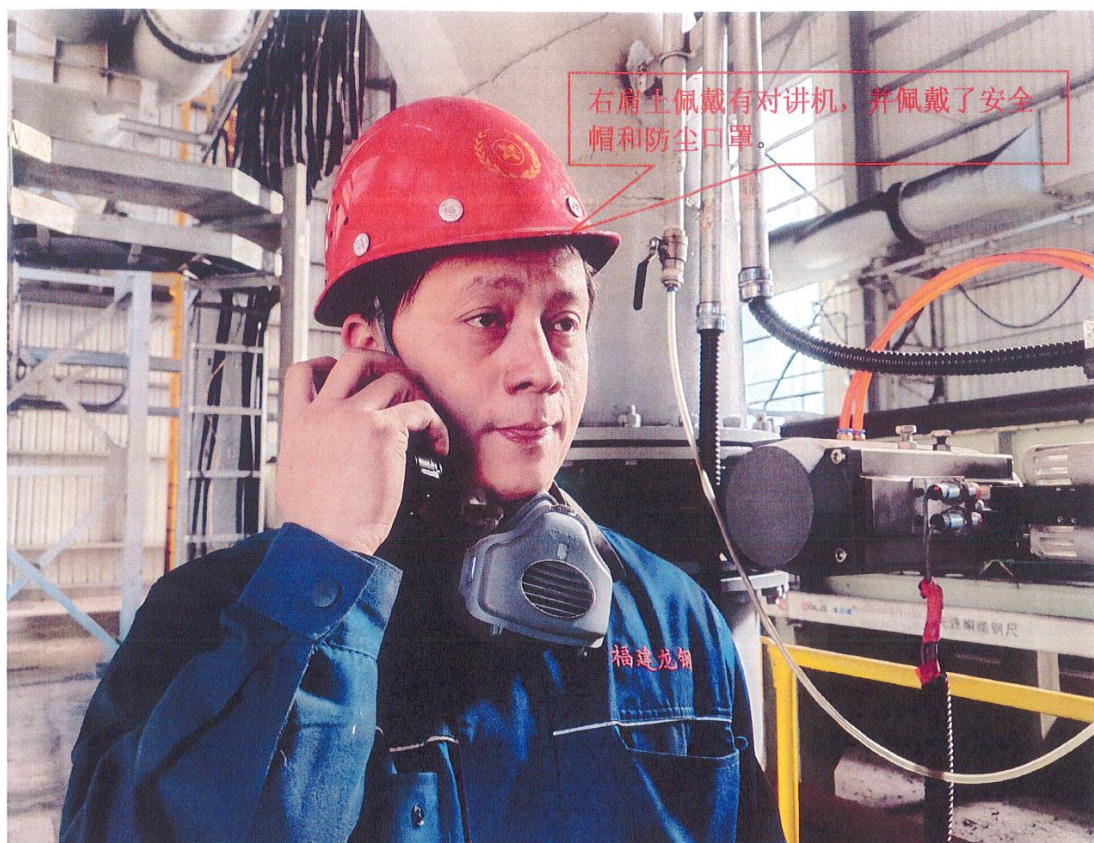
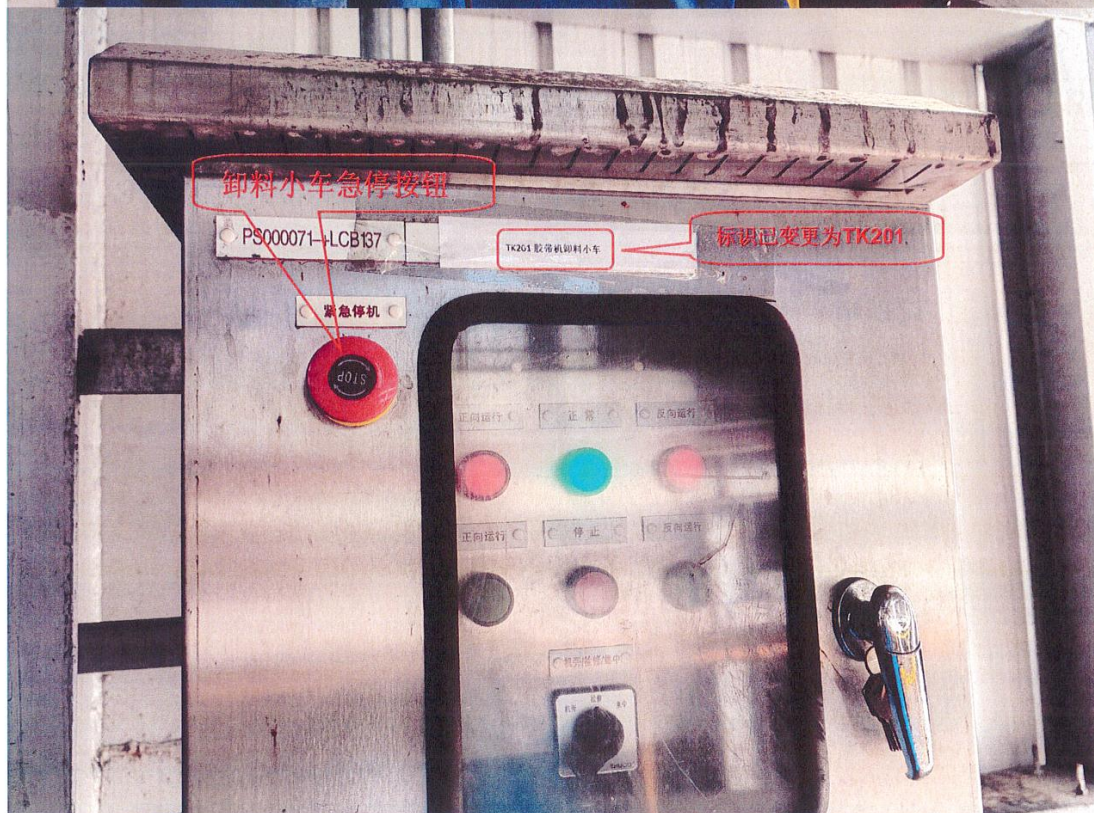
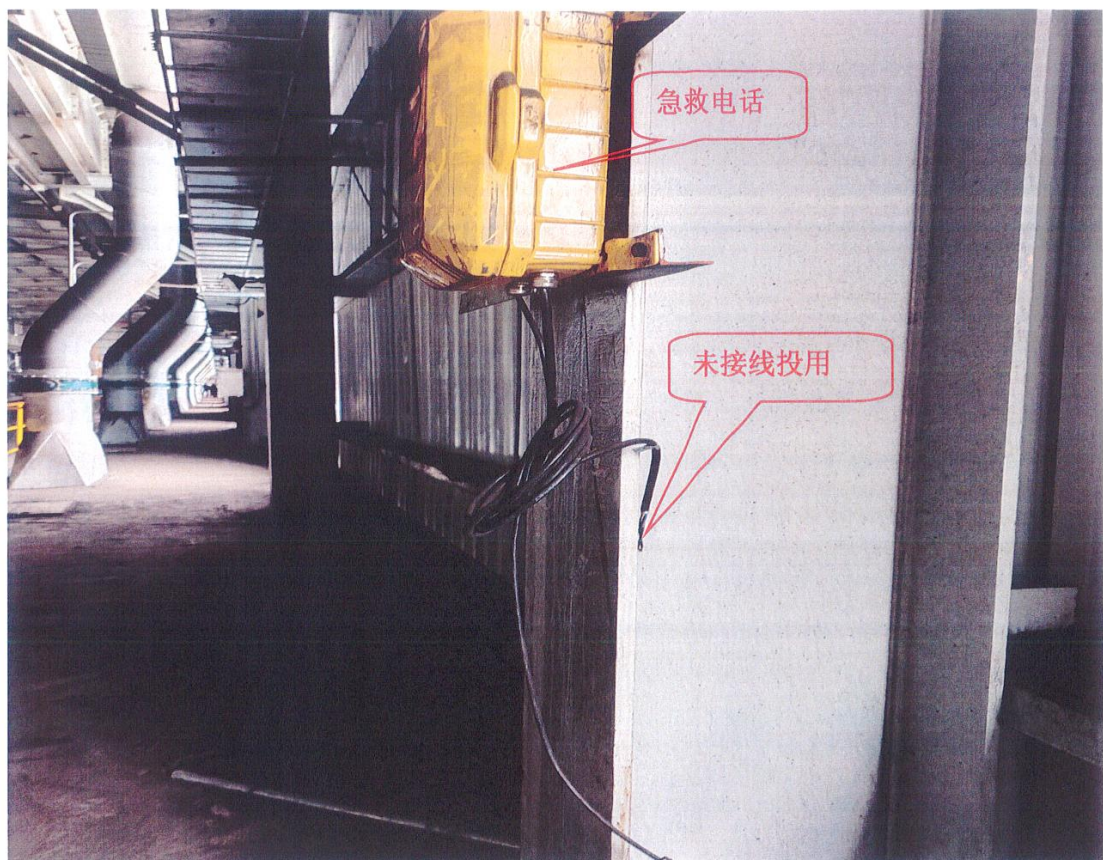
事故设备已恢复运行。岗位操作人员李良波右肩上佩戴有对讲机，并佩戴了安全帽和防尘口罩。车间北起第13根柱子上（9#仓旁）、第22根柱子上（17号仓旁）设有卸料小车急停按钮，并标有“布料小车急停 ↓ 红色按钮”标识。车间南起第2根柱子上设有急救电话，但未接线投用。

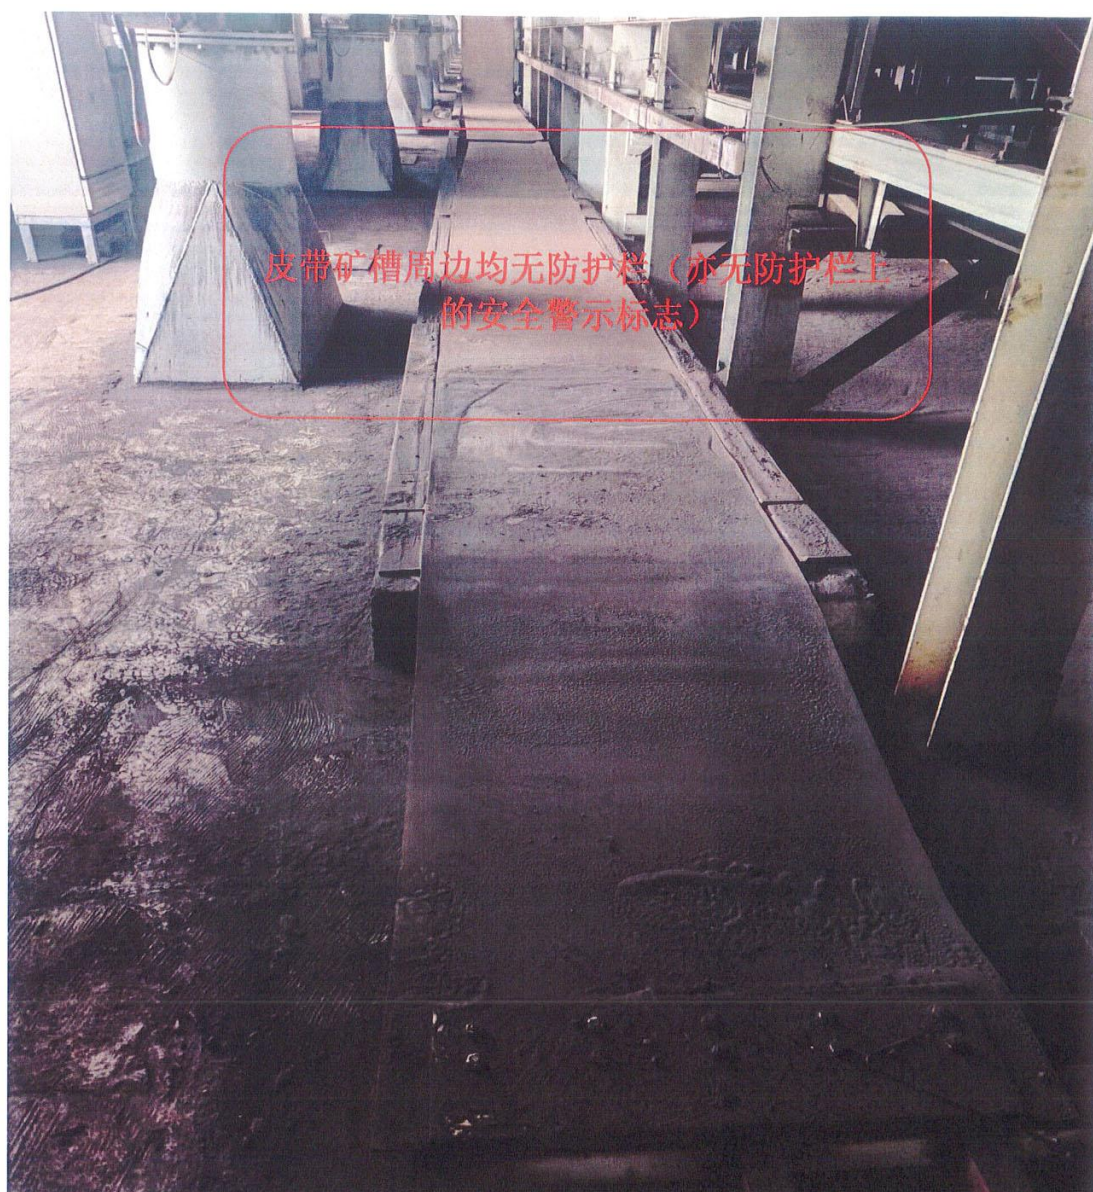
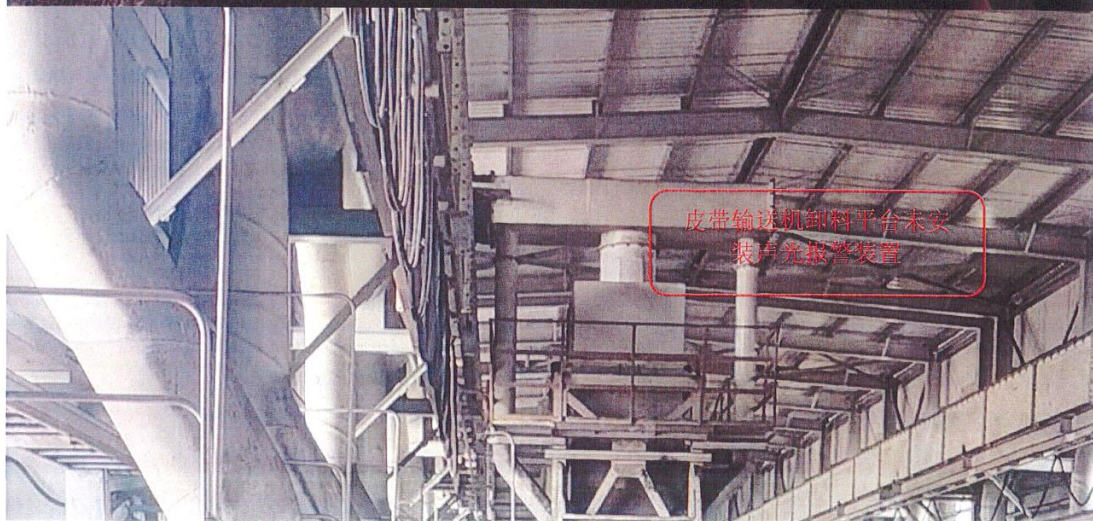
（三）通过查看事故发生后的现场影像记录（照片和视频）及相关人员询问口供，事故发生前，TK101 和 TK201 上料皮带矿槽周边均无防护栏（亦无防护栏上的安全警示标志）、皮带输送机卸料平台未安装声光报警装置，TK101 和 TK201 均只有 1 处紧急停机按钮，TK201 的紧急停机按钮在 2#仓旁。

车间内未设置“上料皮带卸料小车运行期间，严禁人员进入”、“作业半径内注意安全”、“未经许可不得入内”等安全警示标志。未设置岗位风险告知卡、岗位安全操作规程和应急处置卡。

2. 加强现场安全管理，在现场明显位置设置岗位风险告知卡、岗位安全操作规程和应急处置卡，在上料皮带矿槽中间部位增加安全警示标志。
