## 漳平市人民政府关于漳平西园 龙岩东腾再生资源科技有限公司 “12·27”一般其他伤害事故调查报告的批复

# 漳平西园龙岩东腾再生资源科技有限公司 “12·27”一般其他伤害事故调查报告

编 制 单 位：漳平市“12·27”事故调查组

报告编制日期：2025 年 12 月

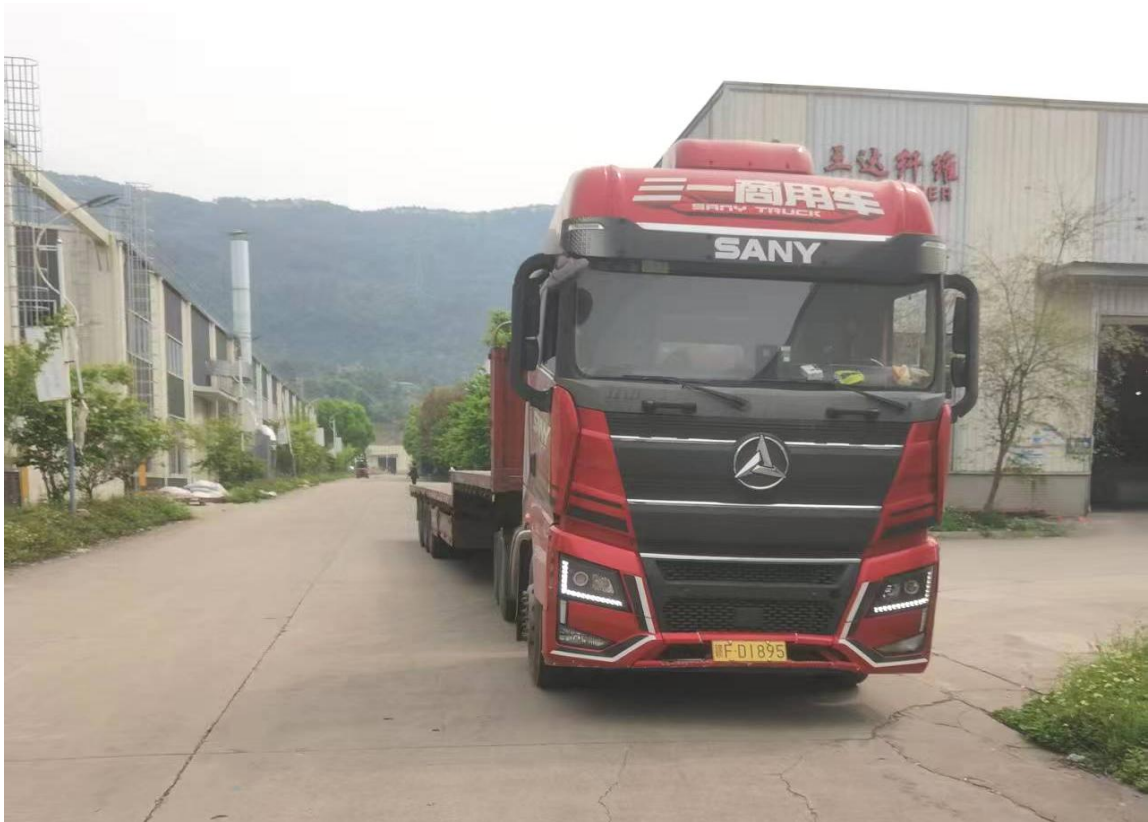
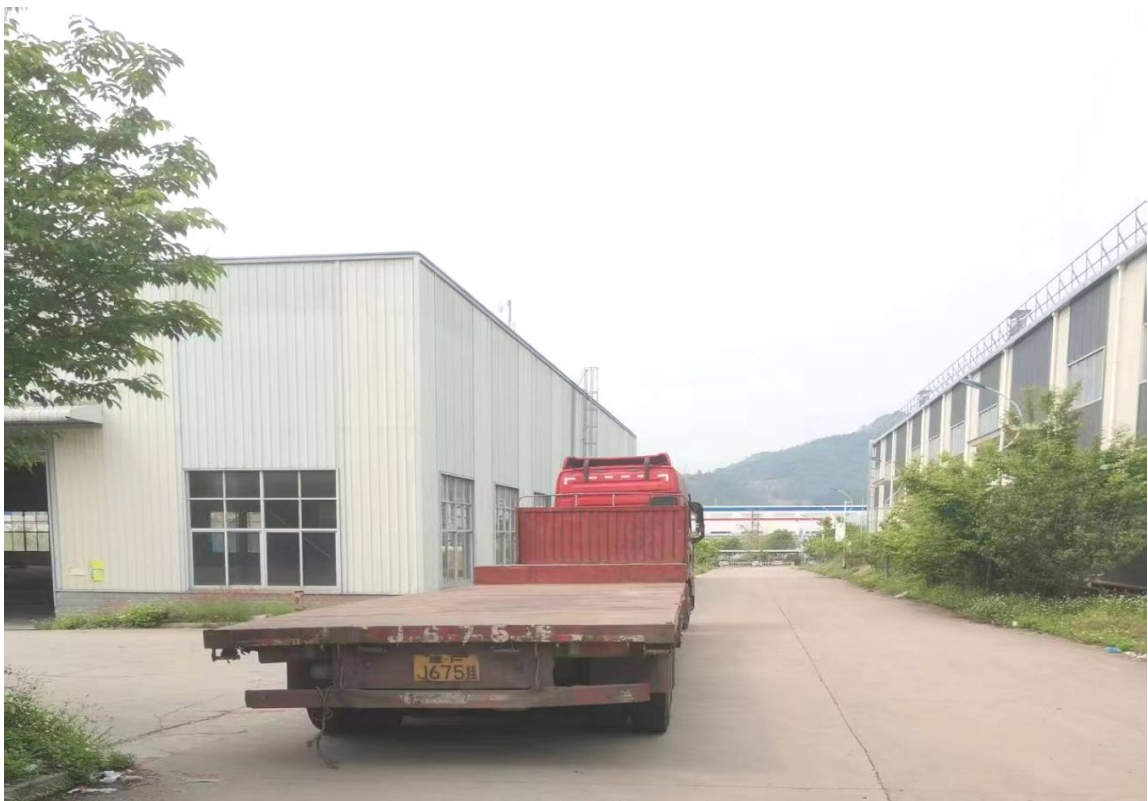
有货物需要装运。杨文灿通知陶光兴、官必剑两个工友到东腾公司 4 号车间装运货物。13 时 50 分，杨文灿在车间内负责配合叉车司机叉运双针底布，叉车司机将双针底布运送到平板车上，陶光兴与官必剑负责将双针底布堆叠至平板车上。此时平板车停靠在厂区 4 号与 5 号车间主干道上（平板车长 13 米，宽 3 米，高 1.2 米）。双针底布有两种形状，安放在货车承载平板底部的双针底布为长 1.1 米、宽 1.1 米、高 0.67 米的四方体，四方体上面为圆柱形双针底布，直径 0.8 米，长度 1.27 米。两名装卸工人站在第一层货物双针底布四方体上，距离地面高度约为 1.9 米，均未佩戴安全帽。14 时许，官必剑站在平板车车头高处搬运货物，陶光兴在车子中间位置搬运货物，此时官必剑与陶光兴距离约 3 米。官必剑搬运货物回头时看到工友陶光兴后仰从车上掉到地板上。官必剑立马喊话陶光兴，陶光兴没有回应。官必剑下车看到陶光兴流血了，立即喊人帮忙。

事故地点：东腾公司 4 号车间与 5 号车间中间的道路。气候条件：12 月 27 日漳平市西园镇白天以多云或阴为主，气温在 7℃-21℃之间波动，北风 3-4 级，空气质量：良（PM2.5 为 65，PM10 为 74）。地理环境：东经 E: 117°23'15.95"，北纬 N: 25°18'50.27"。死者发生事故时躺在平板车侧下方，口鼻出血，后脑勺出血。（附平板车图片）

陶光兴安全生产意识薄弱，未严格遵守装卸搬运安全操作规程，装卸搬运过程中未按照规定佩戴安全帽，安全防护措施缺失，在搬运货物时重心失稳，从平板车上跌落地面，头部

2. 严格落实临时雇佣人员作业安全管理，建立临时雇佣人员安全培训档案，确保培训合格后上岗；加强作业现场安全监督，制止和纠正违反操作规程的行为；正确佩戴使用安全防护用品。
